## **LAUDO DE INSPEÇÃO PREDIAL**

**ESCOLA PADRE JÚLIO**

**CERQUILHO – SP**

**Ass.:** Laudo Técnico de Inspeção Predial

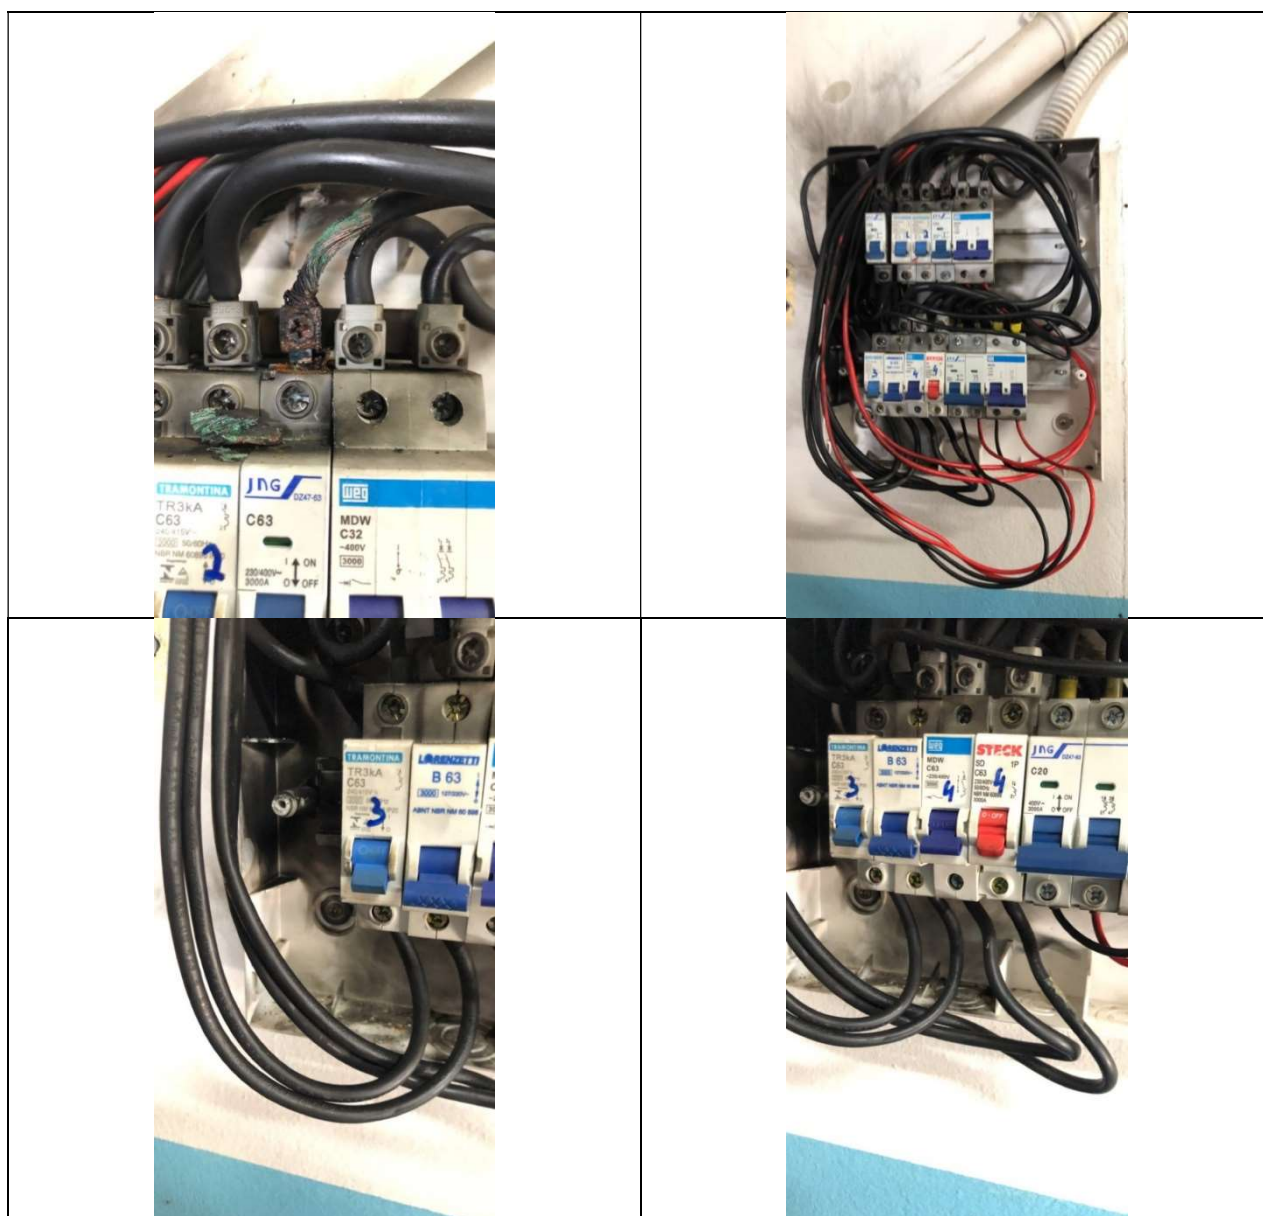
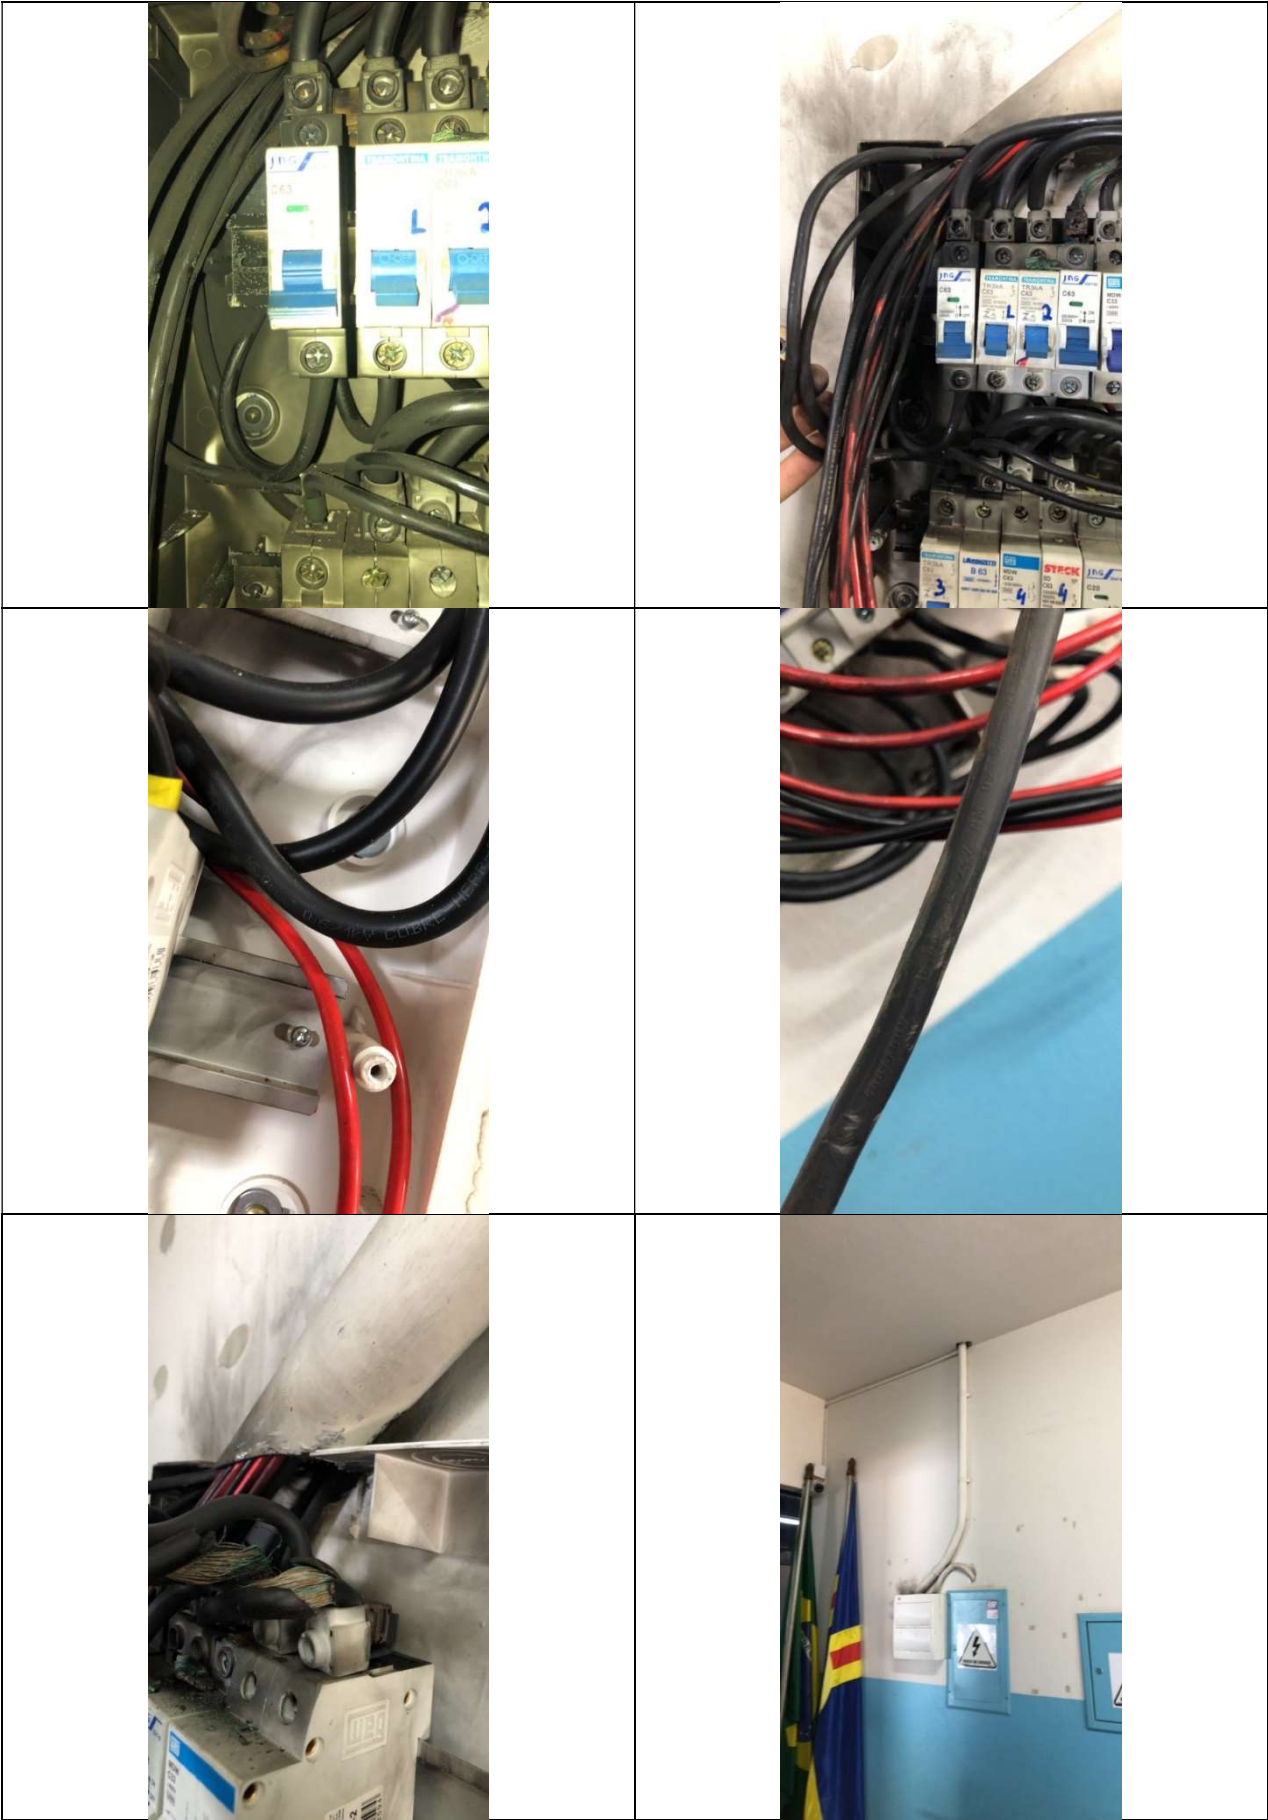
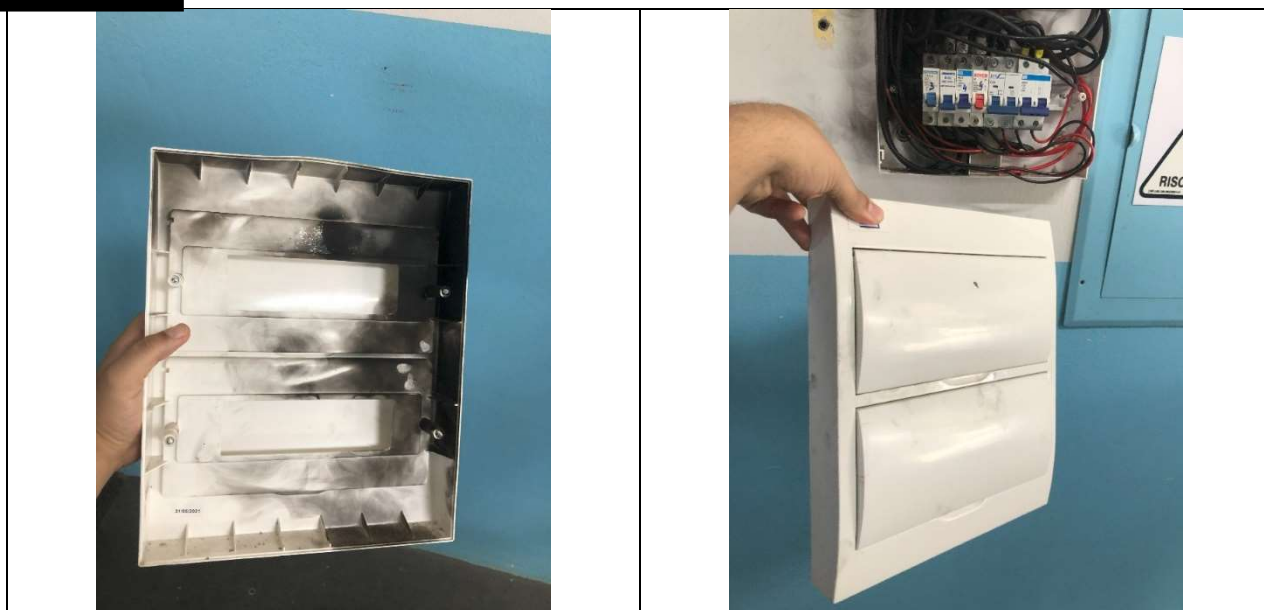
### 5.1 QD-AR (QUADRO DE AR CONDICIONADO)

Foi constatada a ocorrência de um princípio de incêndio no quadro de distribuição de energia elétrica responsável pela alimentação de equipamentos de climatização da escola, aqui denominado de “QD-AR”, resultando em danos aos componentes internos e comprometimento do funcionamento do sistema. A origem da combustão aparenta estar associada a falhas em conexões ou sobrecarga de circuitos, exigindo análise detalhada para identificação precisa da causa, para poder apontar a solução adequada ao problema e restabelecimento seguro do sistema elétrico.

Além do QD-AR não estar conforme com a NR-10 e NBR5410, a principal causa provável do princípio de incêndio é o subdimensionamento dos condutores de alimentação com o agravante da falta de proteção geral.

Conforme Tabela 15 da DISNOR-36 REV04, Condutor isolado 16mm<sup>2</sup> 750 V PVC 70°C tem a capacidade de condução de corrente de 68A. O QD-AR tem potência instalada podendo chegar a 73A, gerando sobrecarga e sobreaquecimento nos condutores e terminais de alimentação.

Sem dispositivo de proteção Geral, o quadro operava em sobrecarga e sobreaquecimento por tempo indeterminado, podendo assim gerar um foco de incêndio pelo sobreaquecimento dos componentes, ou por curto circuito, devido aos danos nas capas isoladoras dos componentes ocasionadas pelos sobreaquecimentos.

Outro fator agravante seriam conexões com mal contato ou sem apertos adequados, causando aquecimento nos contatos, porém, devido à severidade dos danos, não foi possível inspecionar o estado físico das conexões internas.

1. Instalação dos Alimentadores Novos do QD-AR, com infraestrutura adequada e dispositivo de proteção adequado no ponto de alimentação, com instalação de barramentos de derivação após Disjuntor geral do Padrão de entrada e barramento de Neutro adequado. Estimativa de Custo da Correção: R\$7.500,00

2. Instalação de um Novo QD-AR, com os corretos dimensionamentos, devendo ser instalado em novo local, na secretaria. Estimativa de Custo da Correção: R\$5.500,00

3. Instalação de circuitos dedicados novos de alimentação de cada equipamento, com os corretos dimensionamentos e infraestrutura nova e adequada, com tubulação galvanizada do quadro até as máquinas. Estimativa de Custo da Correção: R\$15.000,00

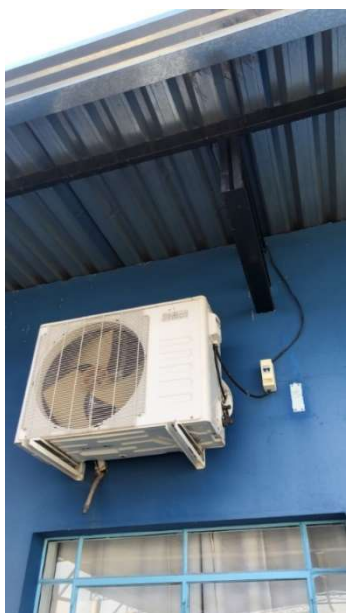
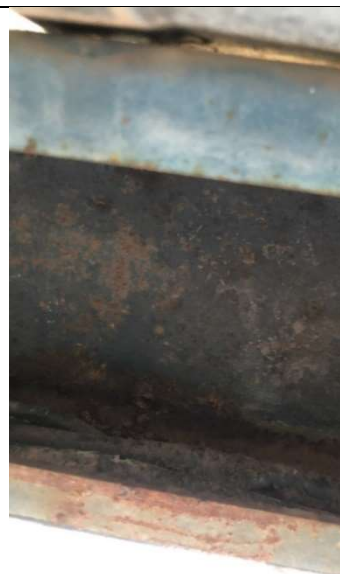
Emenda da Alimentação dos Equipamentos das Salas 1, 3 e 5

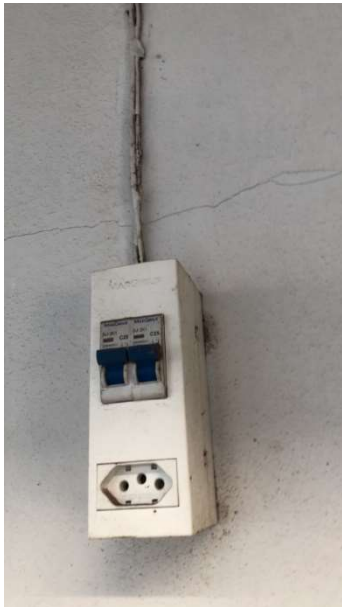
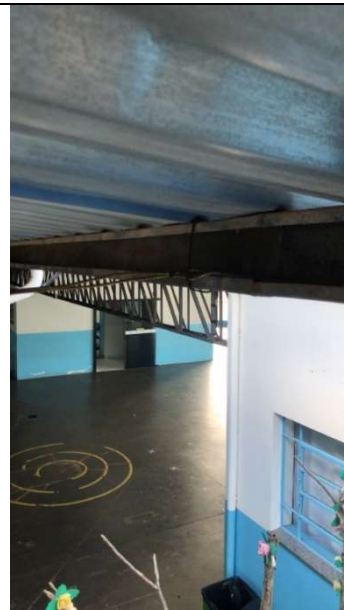
Emenda da Alimentação dos Equipamentos das Salas 2, 4 e 6

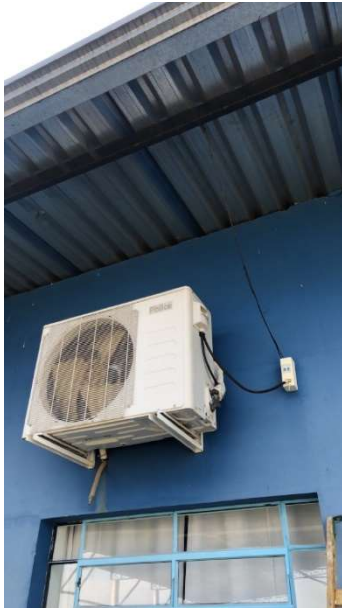
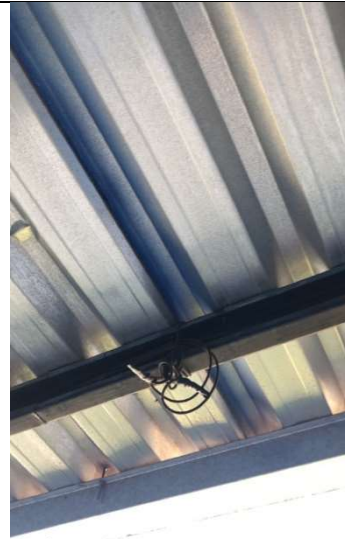
Emenda da Alimentação dos Equipamentos das Salas 3 e 5

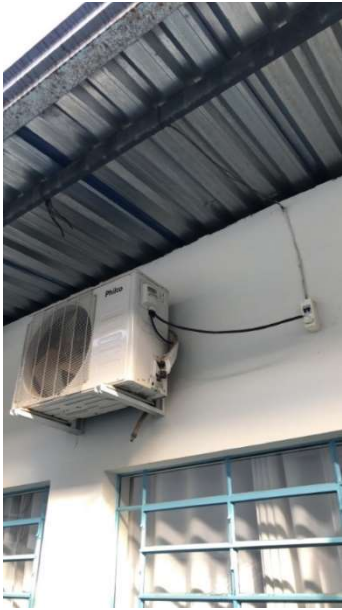
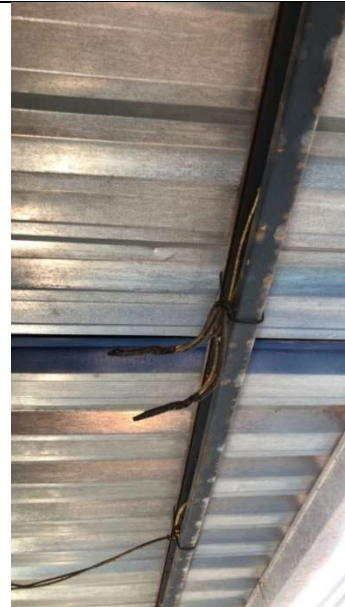
Emenda da Alimentação dos Equipamentos das Salas 4 e 6

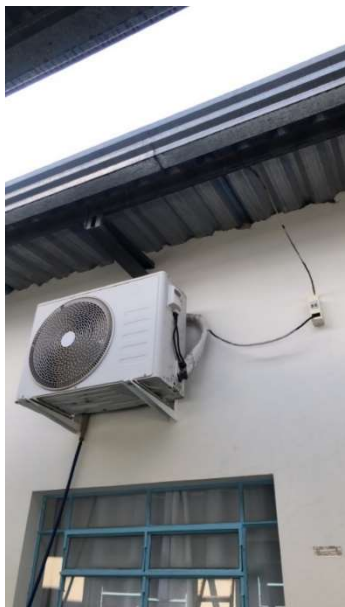
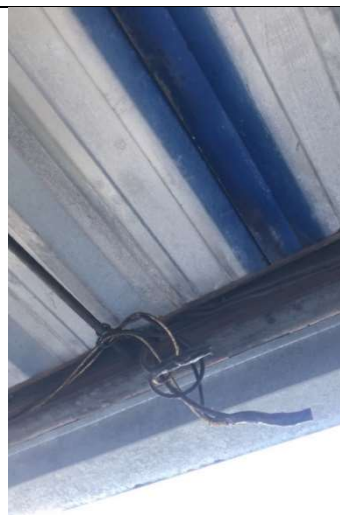
Emenda da Alimentação dos Equipamentos das Salas 9 e 11

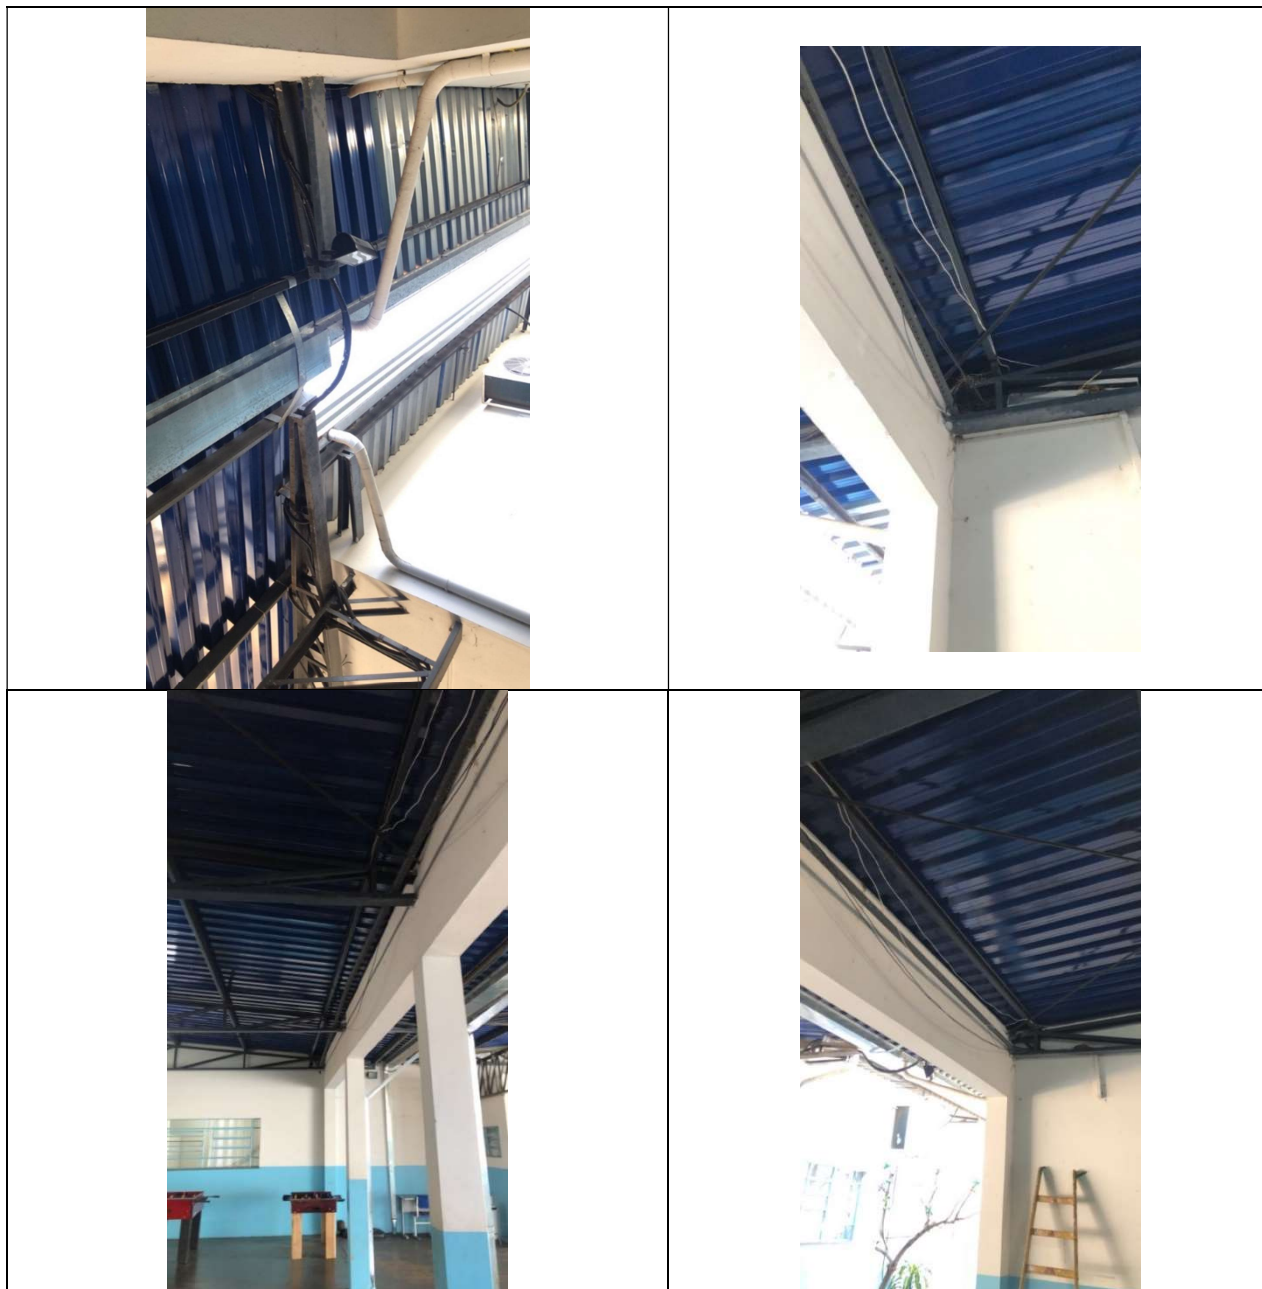
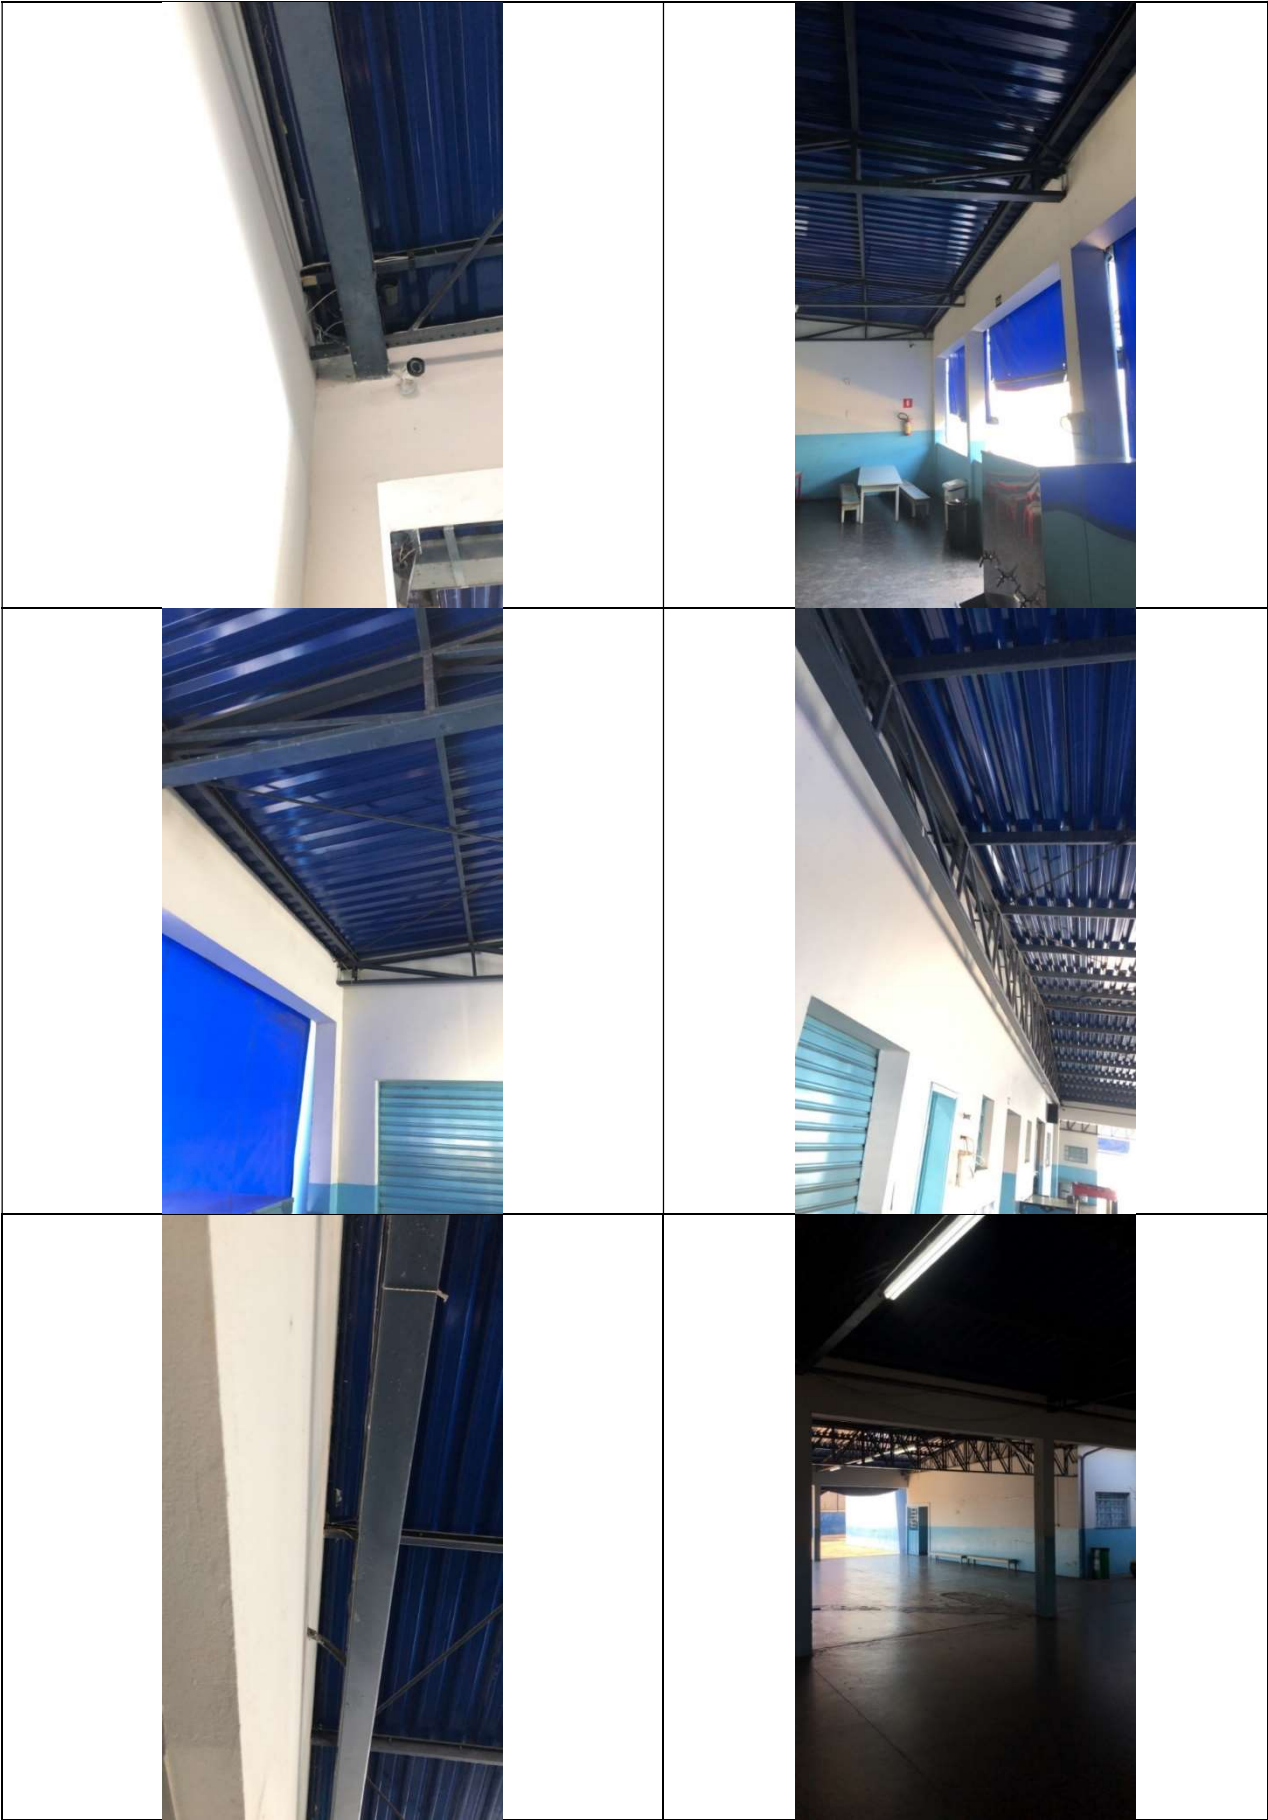
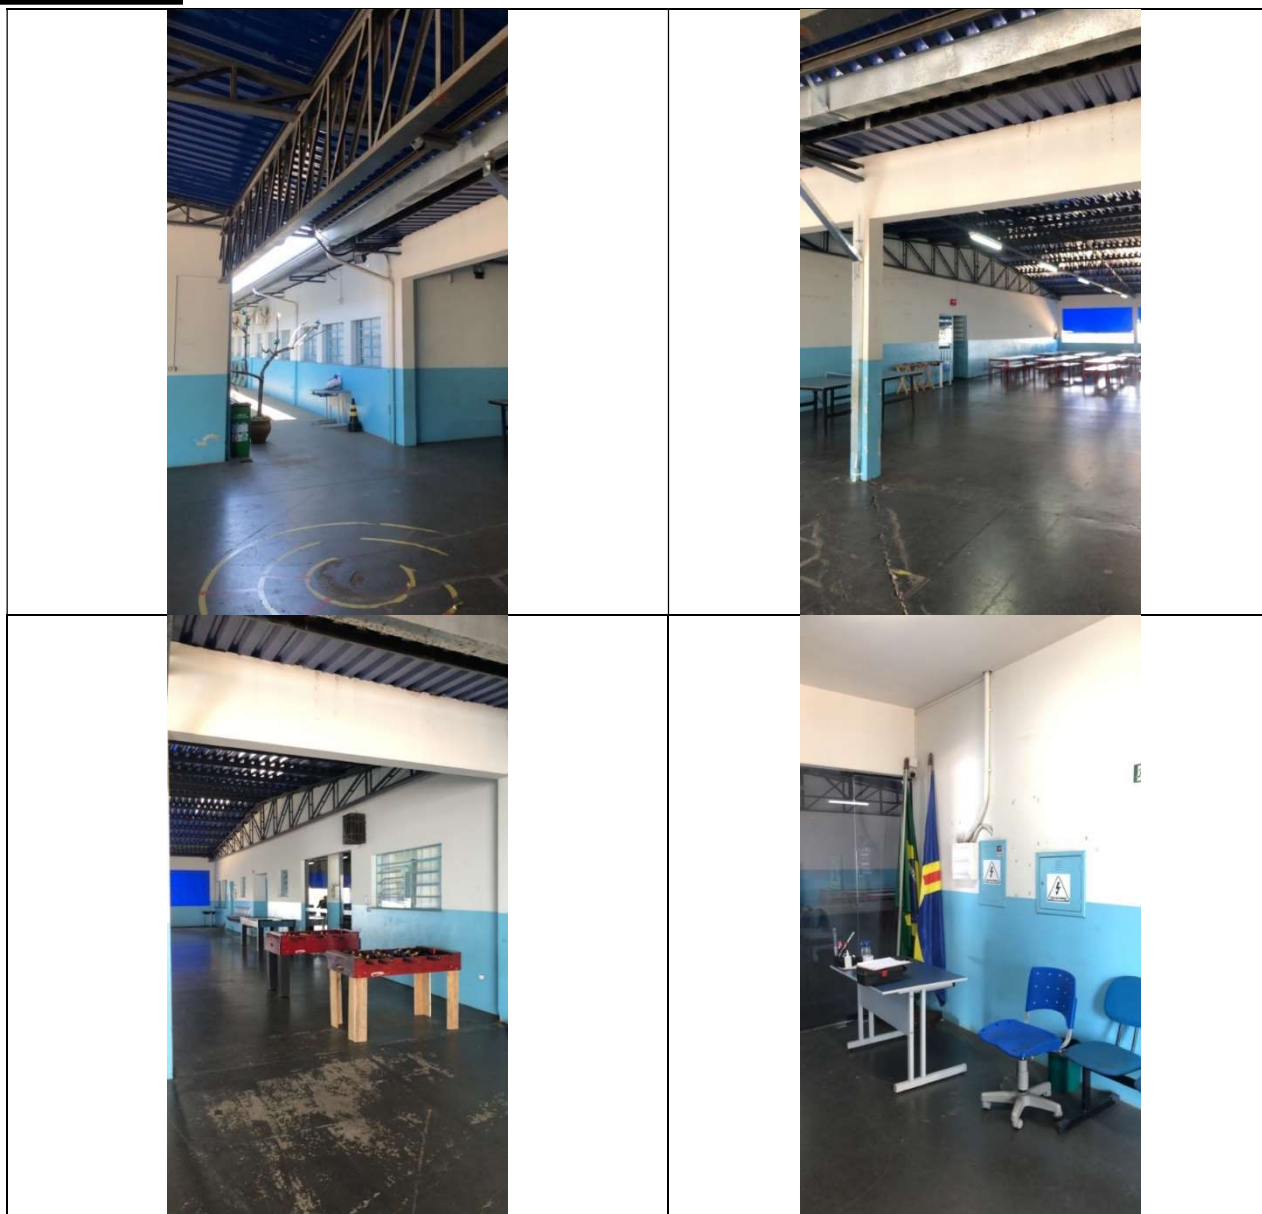
### 9.1 INFRAESTRUTURA

- **Localização da não conformidade:** Infraestrutura de distribuição de alimentação dos equipamentos de Climatização.
- **Diagnóstico:** Condutores expostos sem infraestrutura e/ou com infraestrutura danificada e inadequada.
- **Correção:** Realizar em todos os equipamentos de climatização, a adequação e instalação de tubulações e caixas resistentes ao tempo, para proteger e organizar os condutores até os equipamentos. Realizar acabamentos necessários para garantir que os condutores sejam protegidos do Quadro até a caixa de ligação dos equipamentos, removendo seccionamentos intermediários e expostos ao tempo.

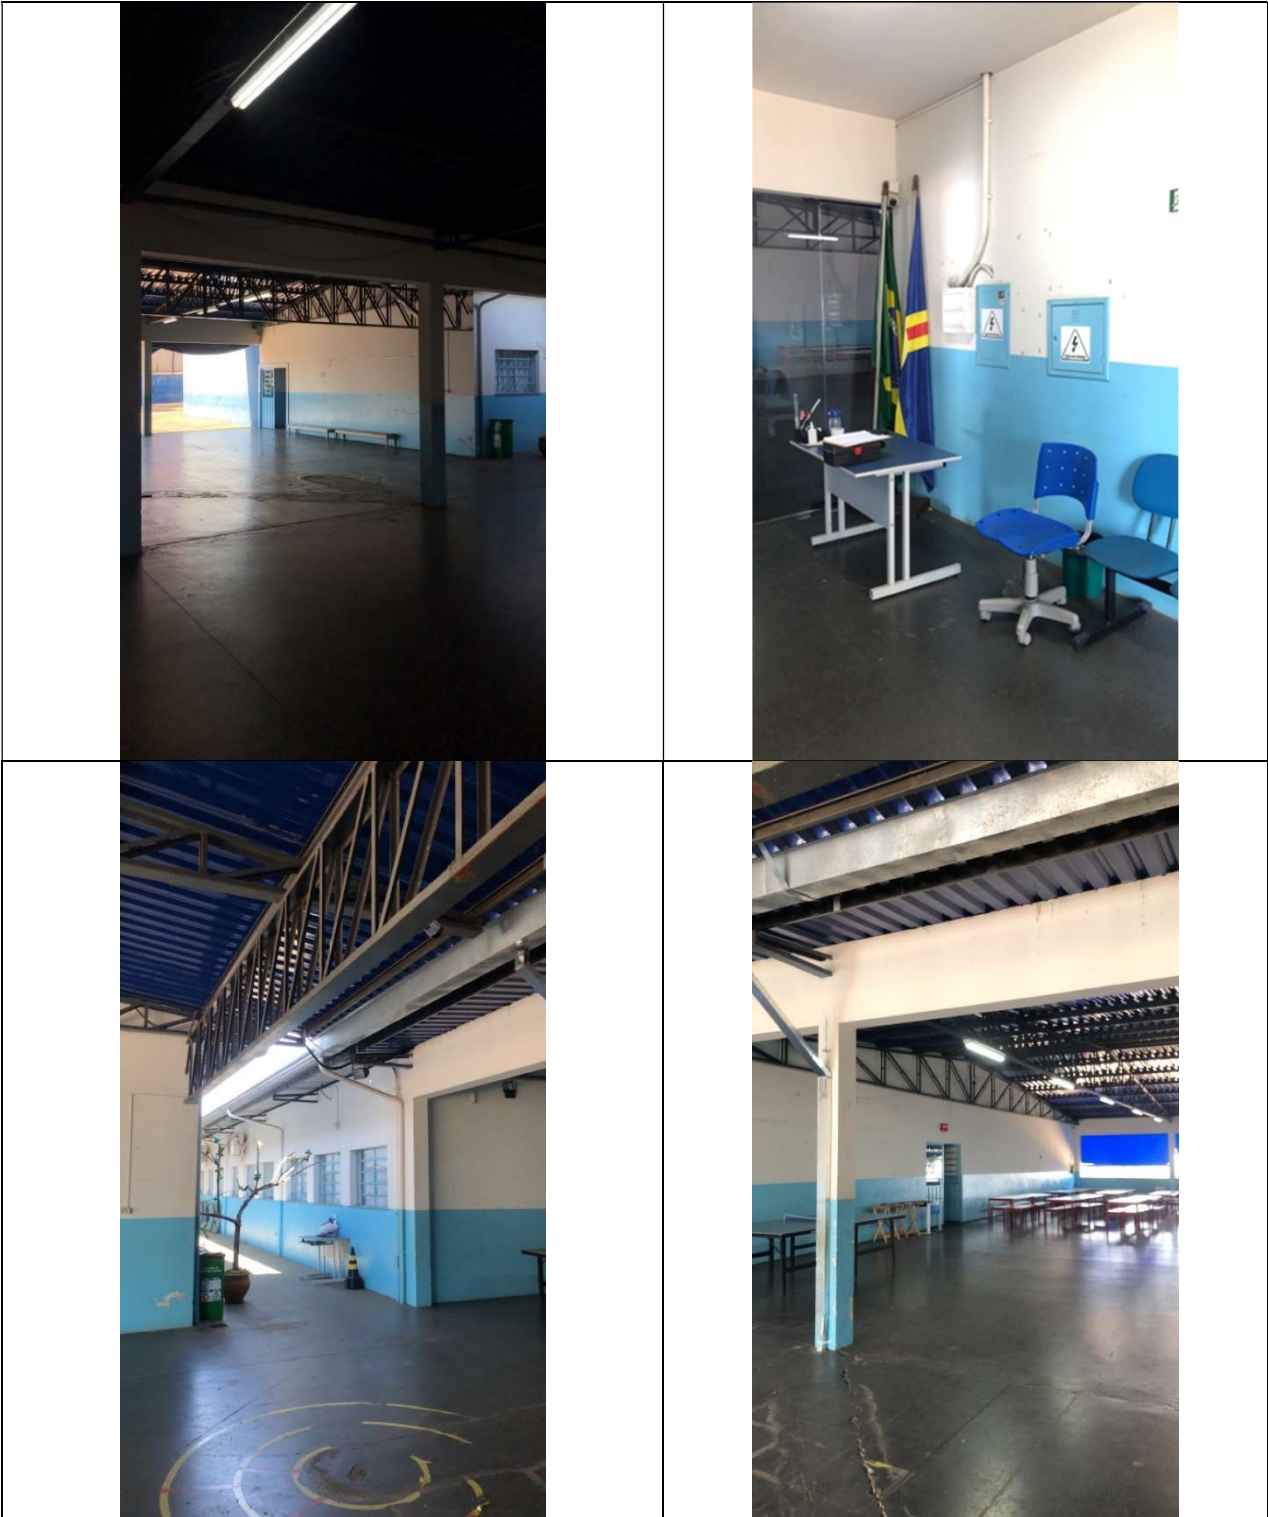
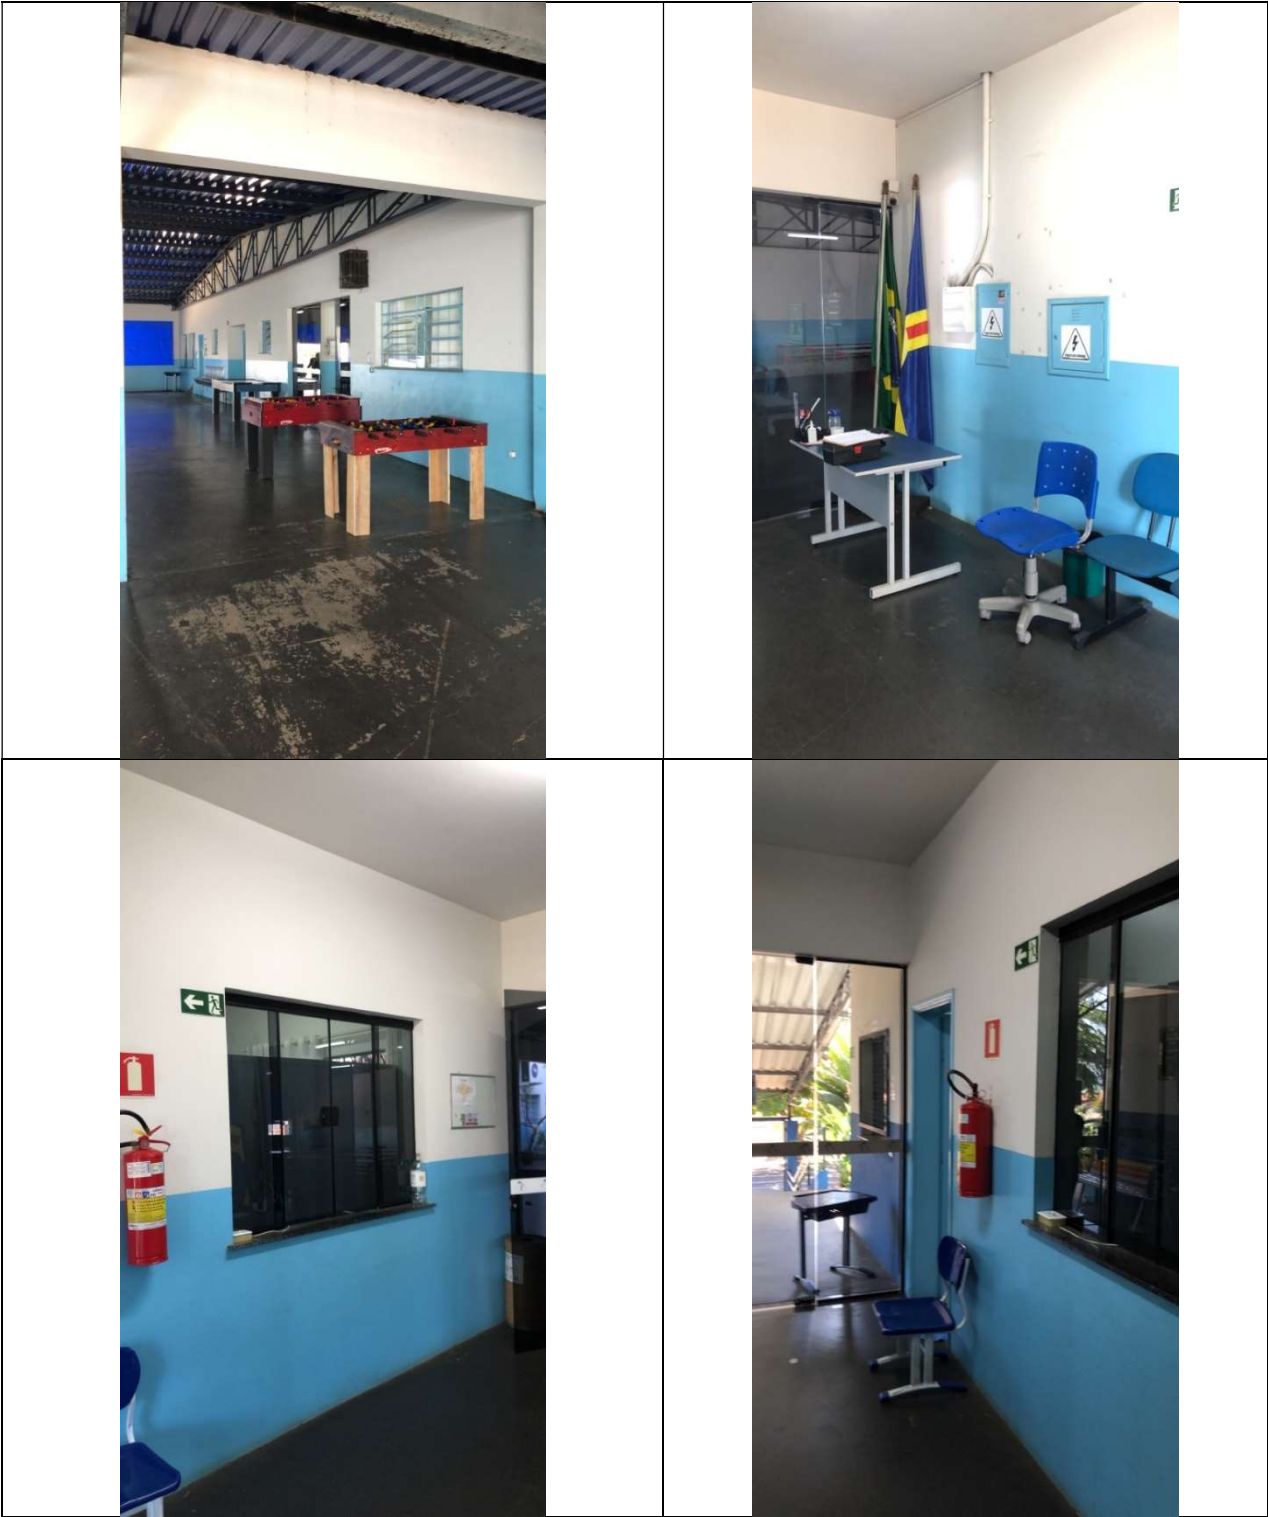
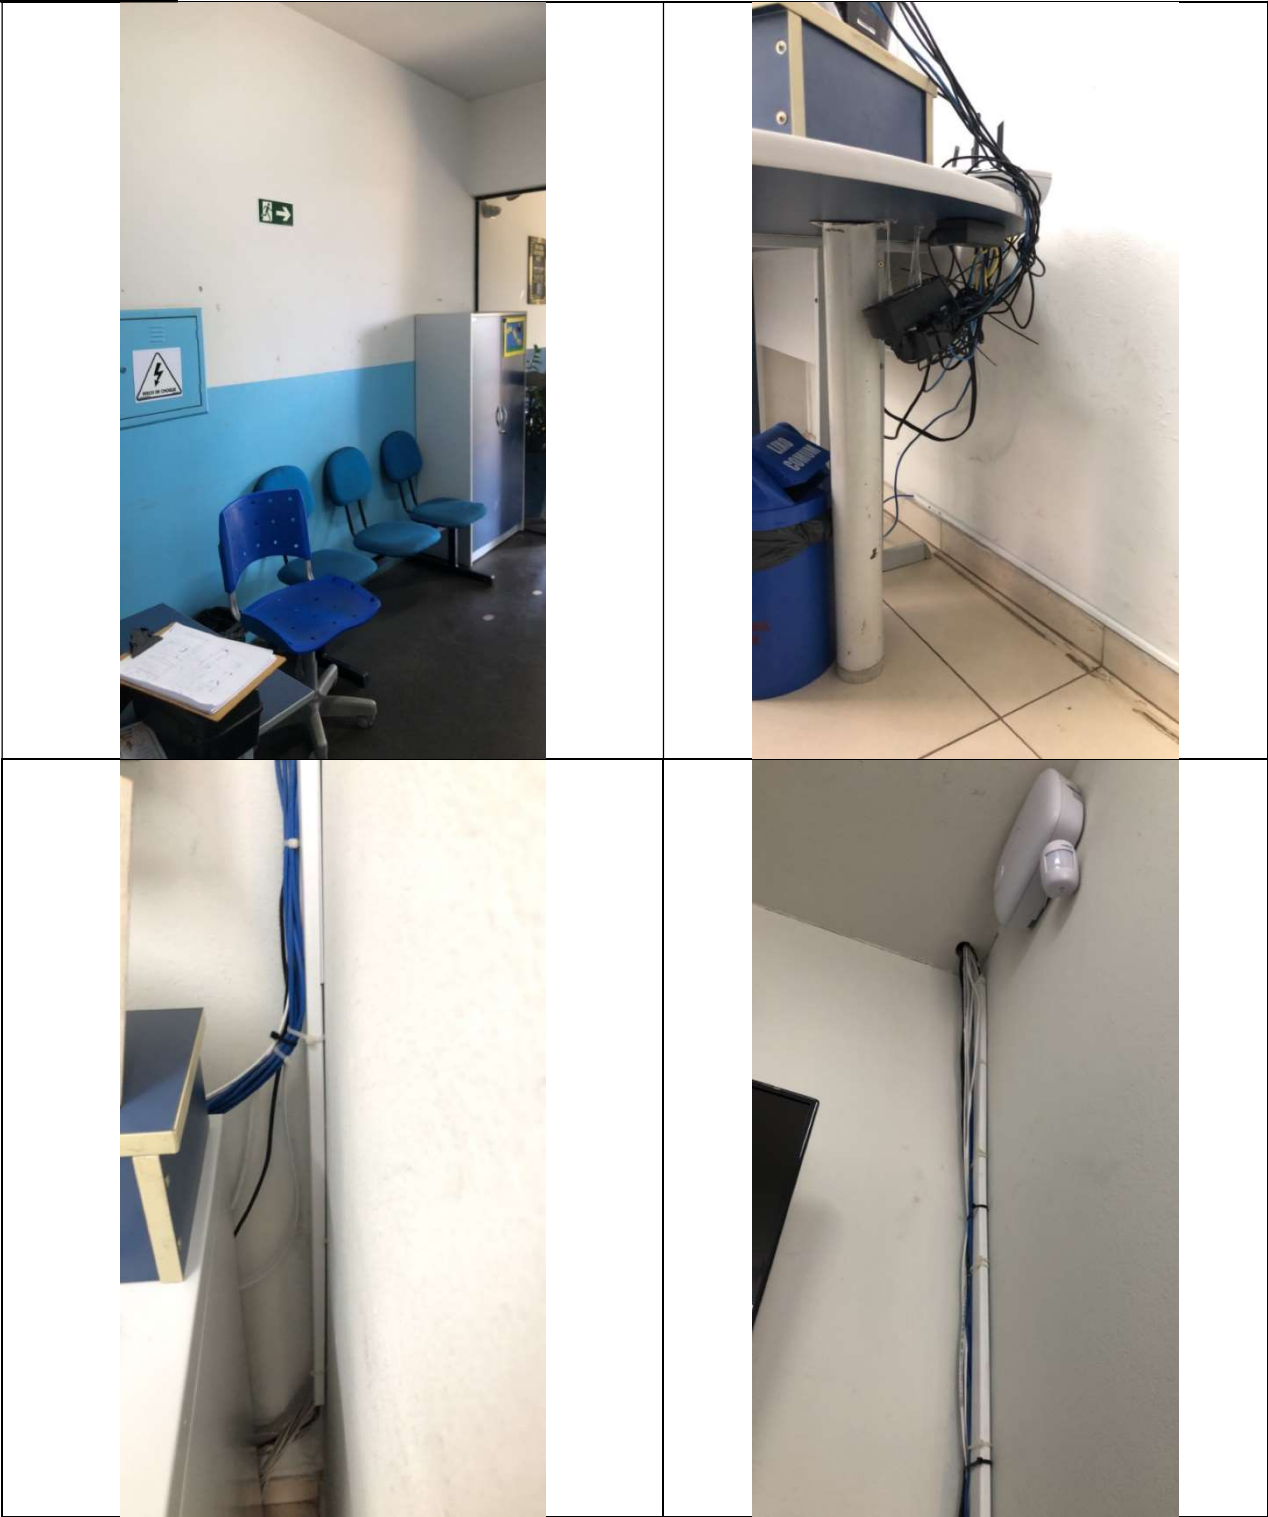
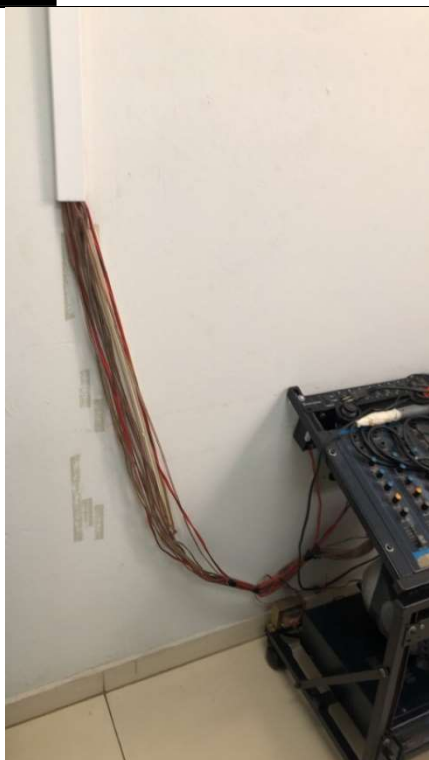
9.2 FALTA DE TOMADAS NOS AMBIENTES

- **Localização da não conformidade:** GERAL
- **Diagnóstico:** Não há tomadas suficientes em alguns ambientes como pátio e salas administrativas para atender às demandas de equipamentos e utilizações diversas, acarretando na utilização permanente de extensões e adaptadores.
- **Correção:** Realizar instalação de tomadas extras nos ambientes conforme demandas, com infraestrutura adequada para os condutores, e dimensionamentos corretos dos componentes das instalações, para atender às demandas com tomadas adequadas. Todo serviço deve ter um responsável técnico.

1. Instalação de pontos de tomadas extras nos ambientes conforme demandas, com infraestrutura adequada e dimensionamento dos componentes realizados por profissional técnico habilitado, com emissão de documento de responsabilidade técnica sobre os serviços. Estimativa de 20 pontos para atender as demandas nos locais apontados.
2. Reforma do quadro QDG, instalando itens obrigatórios conforme as normas NR-10 e NBR-5410. Este serviço deve ser realizado por profissional técnico habilitado, com emissão de documento de responsabilidade técnica sobre os serviços.

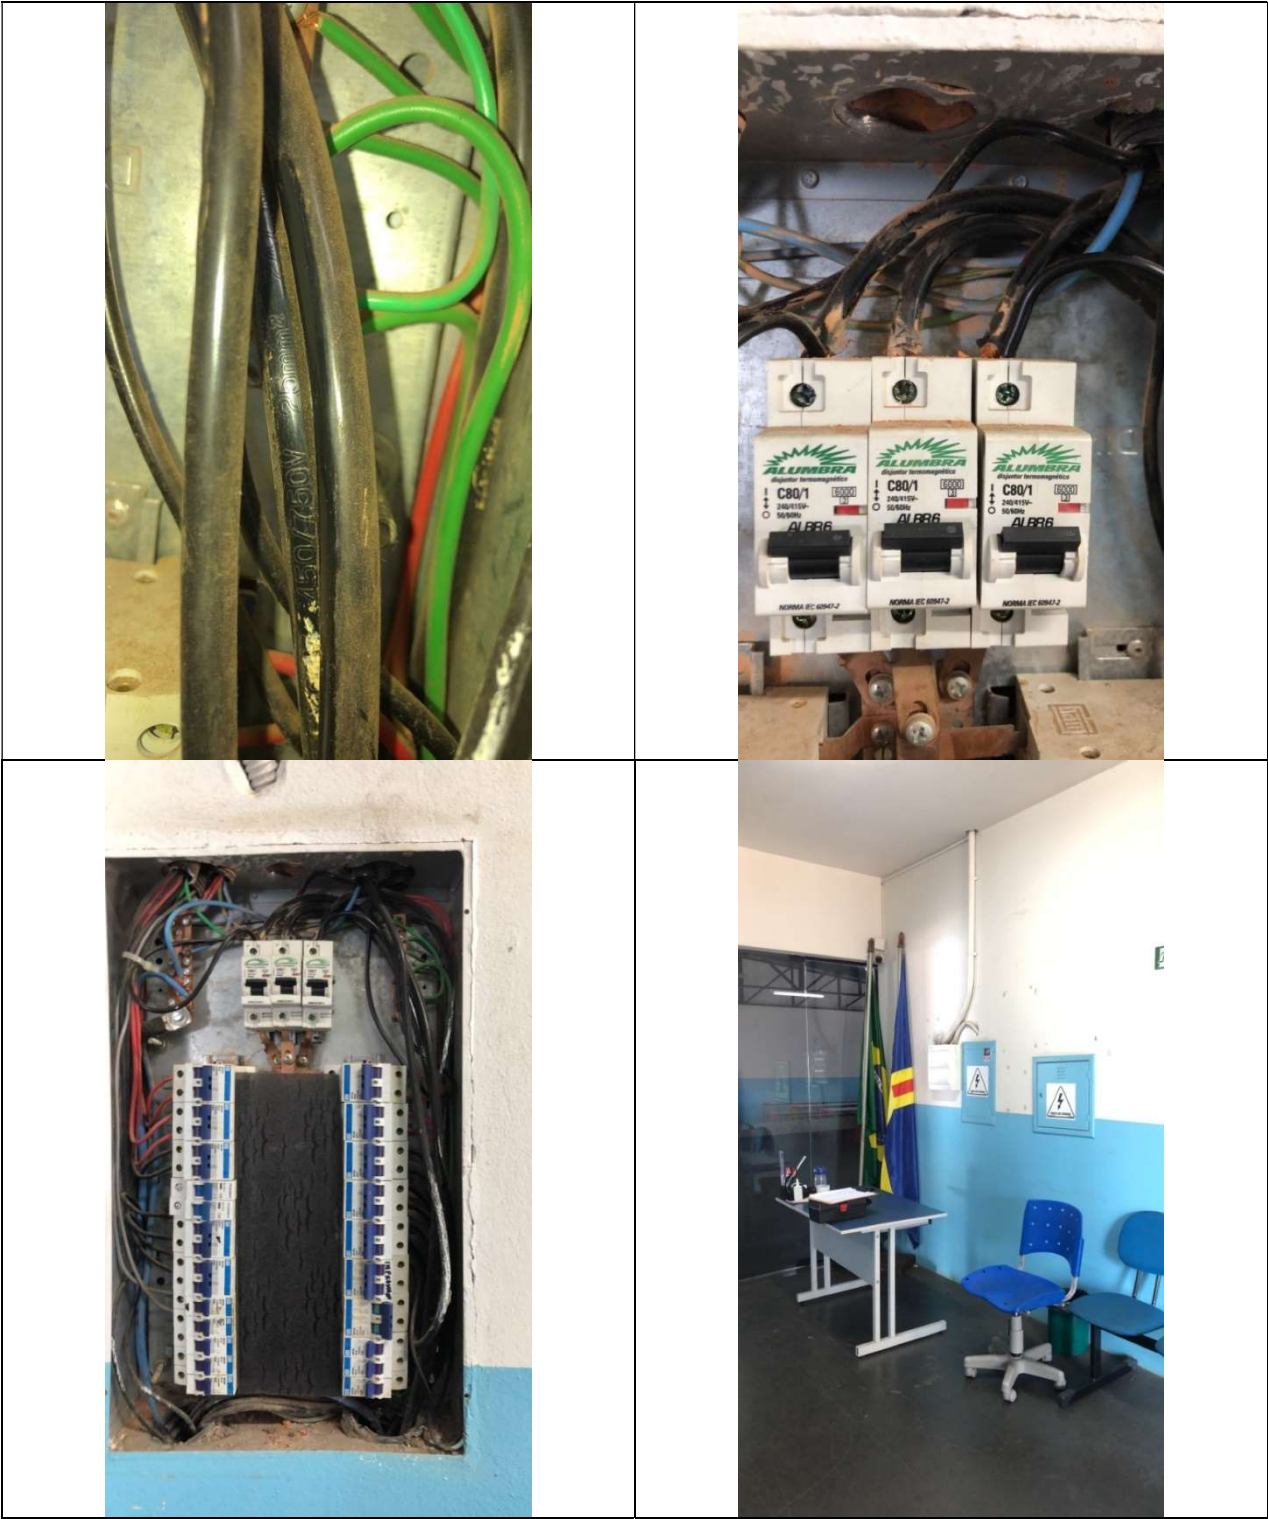
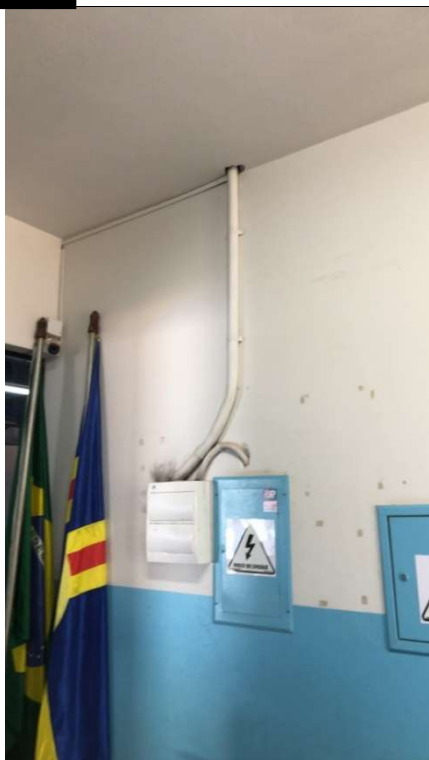
9.3 QUADRO GERAL

- **Localização da não conformidade:** QDG
- **Diagnóstico:** Quadro não conforme com as normas vigentes NR-10 e NBR-5410, faltando itens obrigatórios, como Dispositivo DR nos circuitos necessários, Dispositivos de Proteção contra Surtos, identificação de circuitos. Além de Falhas técnicas como Disjuntores Unipolares conjugados em circuitos bifásicos e trifásicos, presença de corpos estranhos dentro do quadro, com risco de curto circuito.
- **Correção:** Realizar adequação no quadro elétrico para atender a todas as exigências das normas NR-10 e NBR-5410.

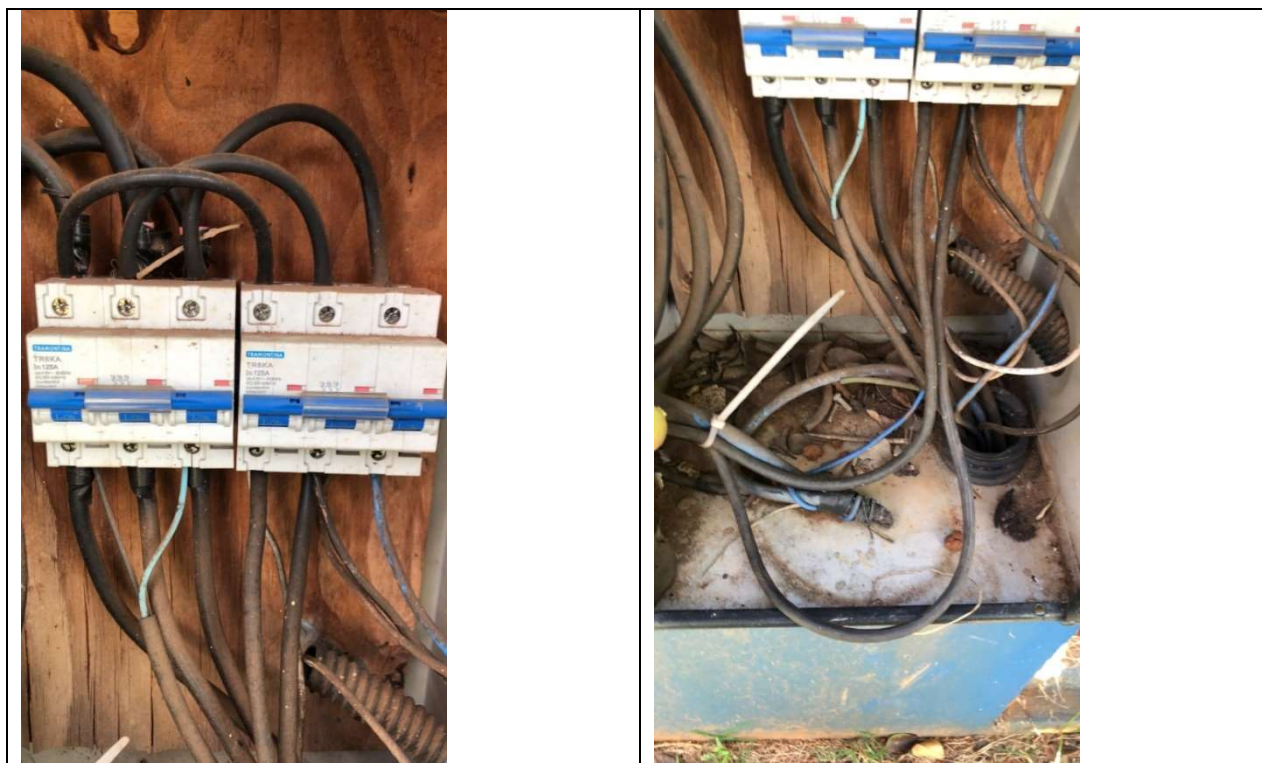
## 9.4 QUADRO PADRÃO

- **Localização da não conformidade:** Caixa de Proteção do Padrão de Entrada.
- **Diagnóstico:** O prédio deve ter apenas 1 Dispositivo de Proteção Geral na Entrada da Edificação. Neutro com conexões inadequadas.
- **Correção:** Manter o Disjuntor de 125A como Geral da Edificação, e realizar as derivações para outros circuitos e quadros a Jusante deste.  
 Deve ser instalado 1 dispositivo de proteção com Corrente e quantidade de Polos adequados para cada circuito, de acordo com os condutores.  
 Deve ser instalado 1 Disjuntor específico para a alimentação do QD-AR após o Disjuntor Geral.  
 Deve instalar um barramento para as derivações do Neutro, com conectores adequados nos condutores de alimentação e saídas.
